## Kohtvaatluse protokoll

Asukoht: Rummu küla, Turbatootmisala

Aeg: 13.30-14.15 17.10.2024

Teostatud kohtvaatlus teostati, et kontrollida, kas turbatootmisala juurdepääsutee on rajatud projekti kohaselt ning tuvastada tegevused turbatootmisalal

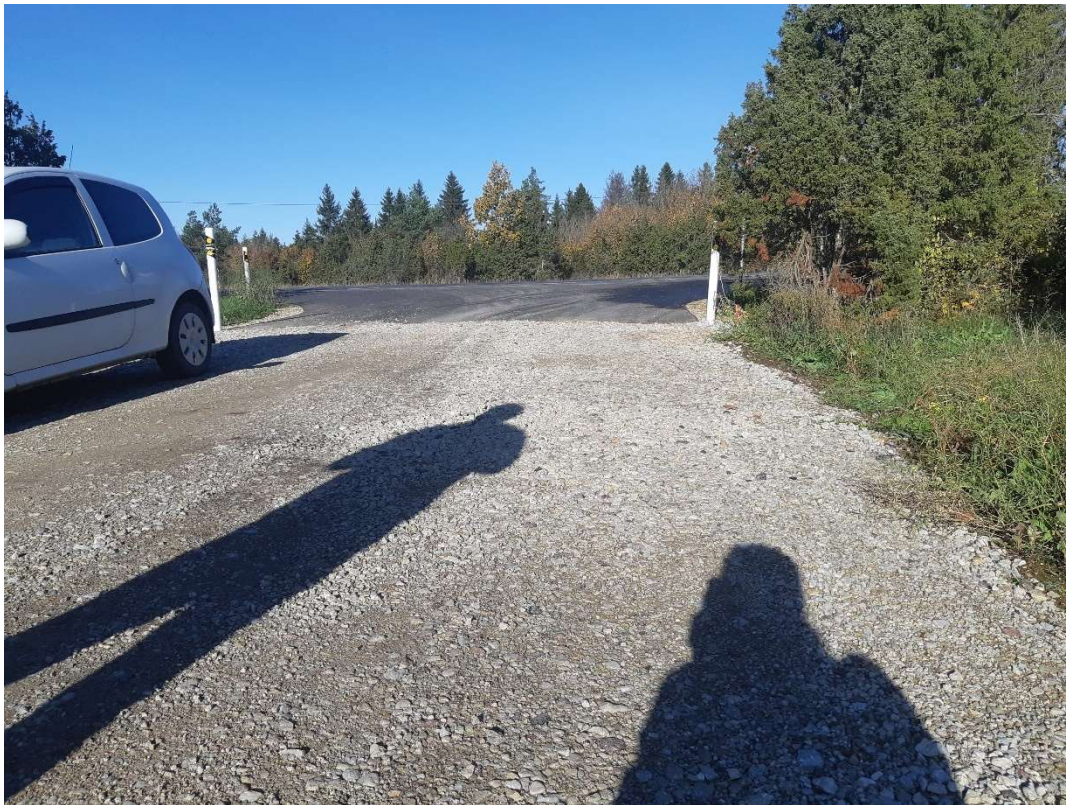
Pilt 1. Juurdepääsutee mahasõit.

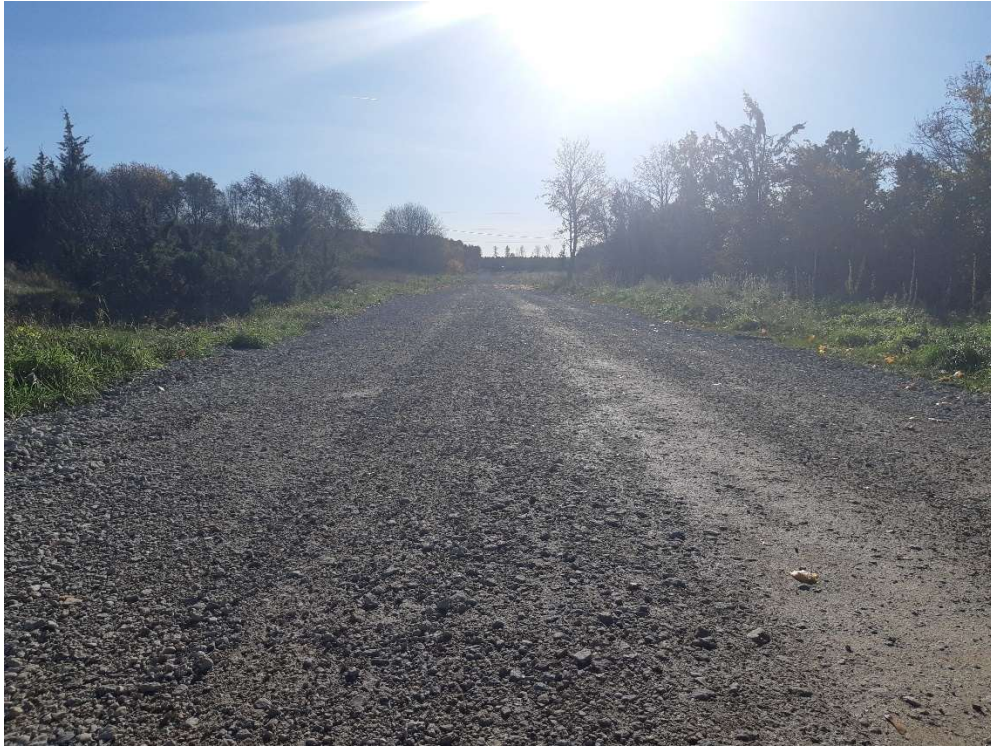
Pilt 2. Tee osa Kaberla hoiualal.

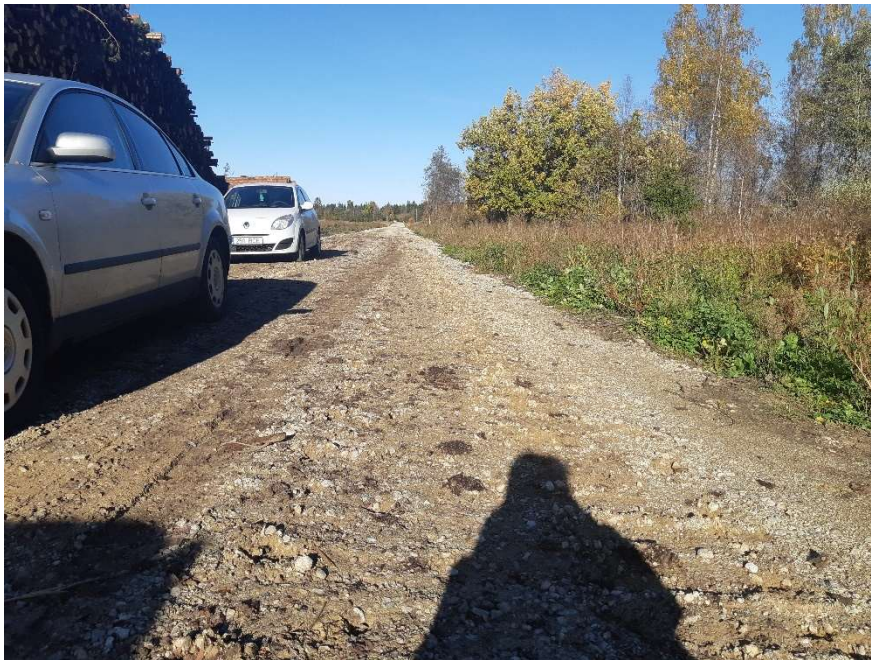
Pilt 3. Tee osa 3.

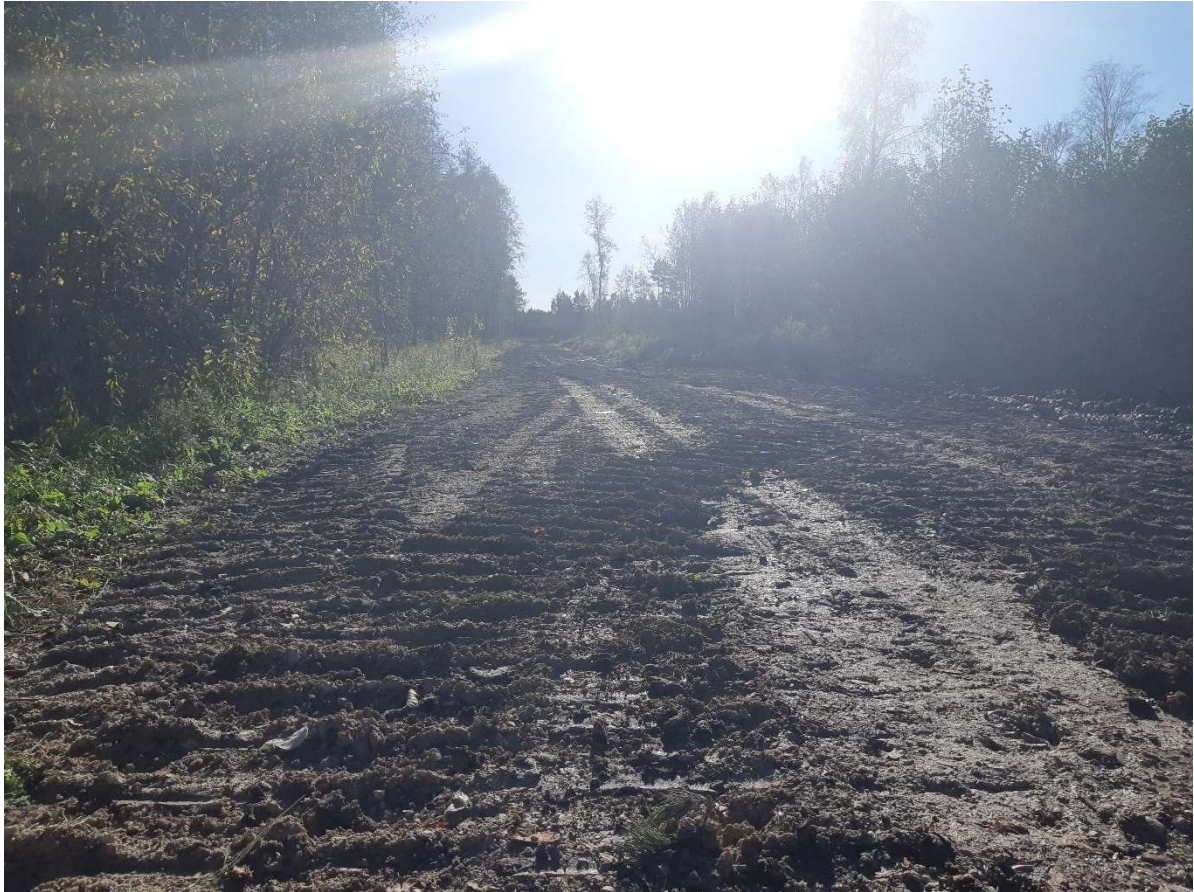
Pilt 4. Tee osa maardlani.

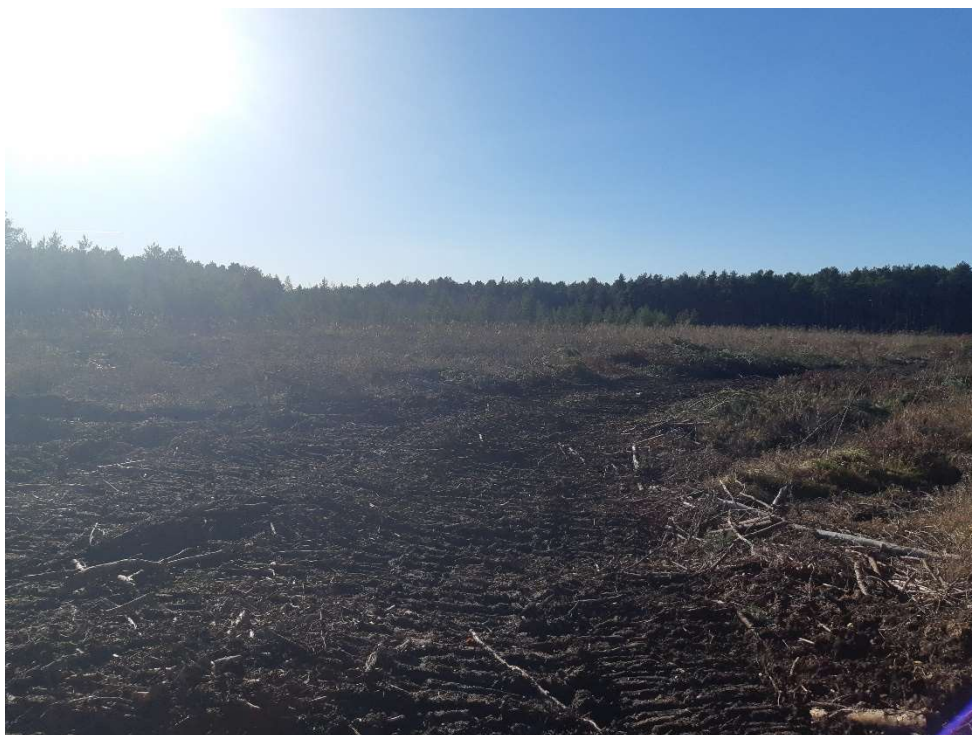
Pilt 5. Turbatootmisala raadatud ala.

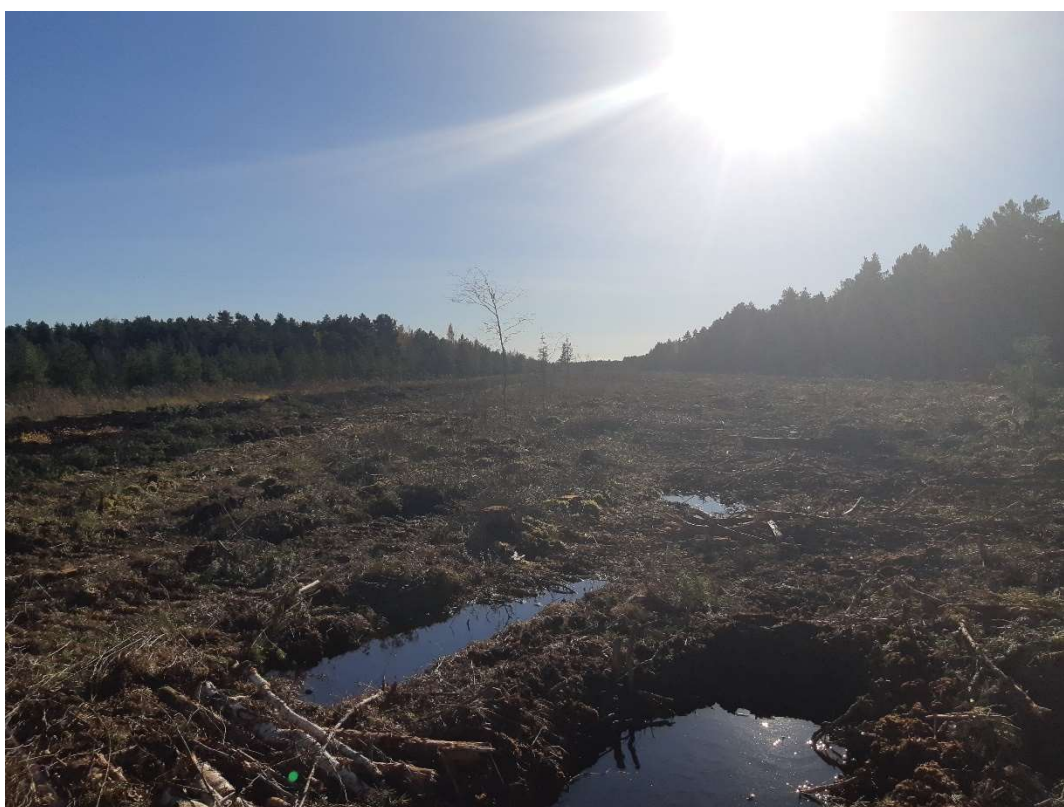
Pilt 6. Teine pilt raadatud alast.
